**Věc: Uplatnění nároku na náhradu škody, žádost o vyplacení náhrady škody**

**Znalecký posudek č. 11/2014**  
**Posouzení rodinného domu č. p. 326 v situovaného**  
**v k. ú. Doubrava z hlediska vlhkosti**

**Znalecký posudek č. 5/2015**  
**Stanovení finančních nákladů na zahrazení důlních škod**  
**na rodinném domě č. p. 326 v k. ú. Doubrava**

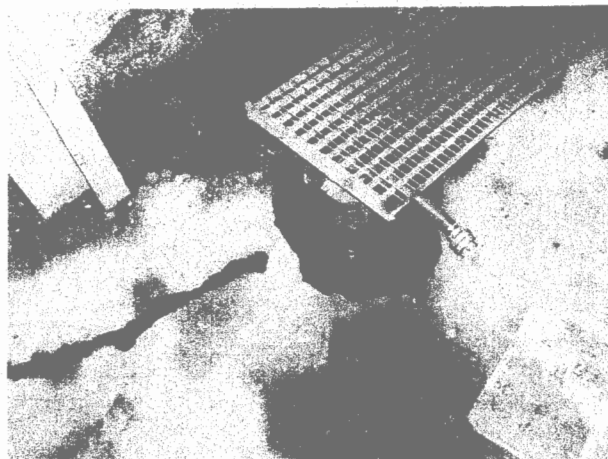
*Obr. 4: Jímka v podlaze*

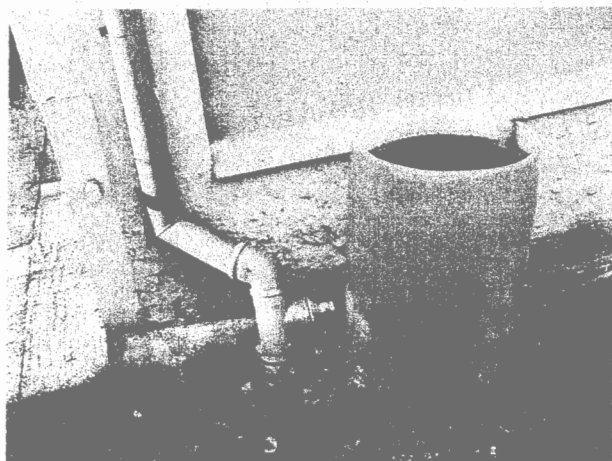
V rámci místního šetření bylo zjištěno, že bezprostředně pod schodištěm z levé stěny (ve směru vstupu do suterénu) v úrovni cca 700 mm nad podlahou vytéká voda – viz obr. 1, 2 a 3. Ta následně stékala po povrchu zdi k podlaze, kde zřejmě dodatečně zhotovenými rýhami stékala do jímky (viz obr. 4). Z jímky pak voda bývá čerpána ze suterénu ven, kde je jímána v sudu (viz obr. 5), který bývá vyprazdňován.

*Obr. 5: Místo jímání vody ze suterénu*

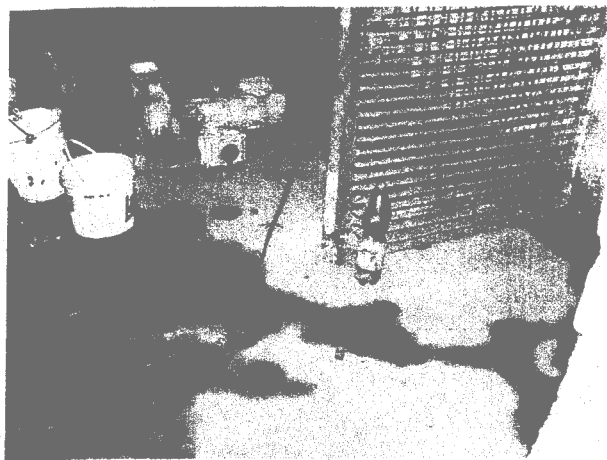
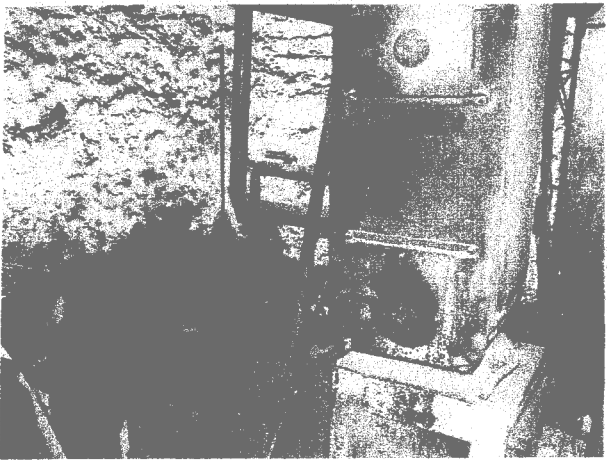
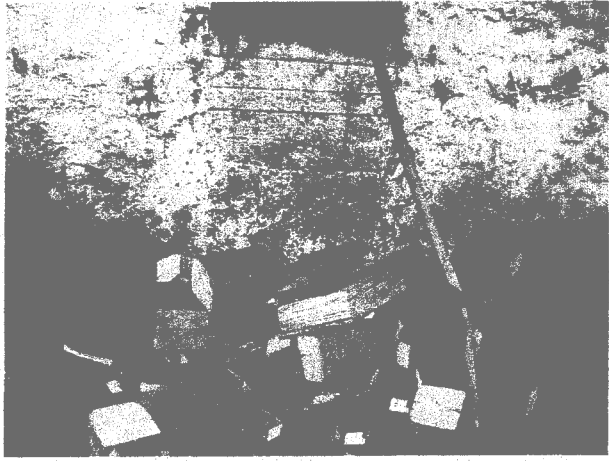
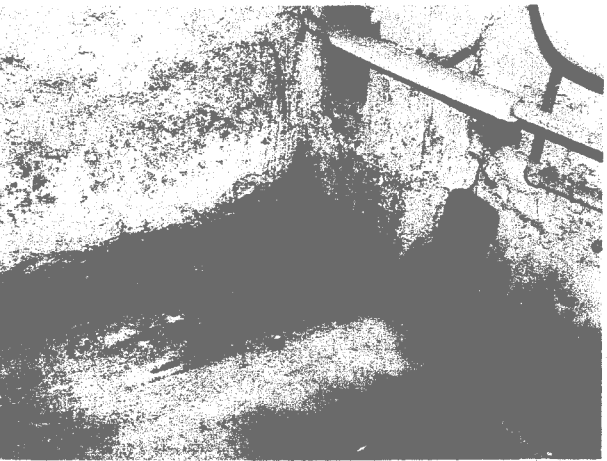
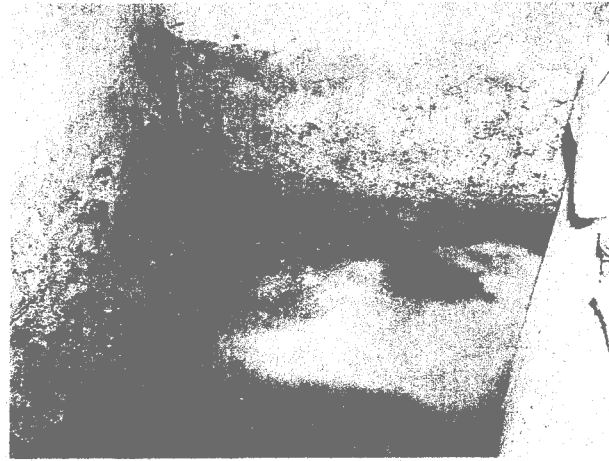
Velmi vysoká vlhkost u všech obvodových stěn i vnitřních stěny v suterénu je patrná již vizuálně (vlhkostní mapy na stěnách a podlahách). Taktéž u podlahových konstrukcí. Viz obr. č. 6 až 19.

*Obr. 8 až 15 na str. 6: Vizuální projevy velmi vysoké vlhkosti u zdiva a podlahy v suterénu*

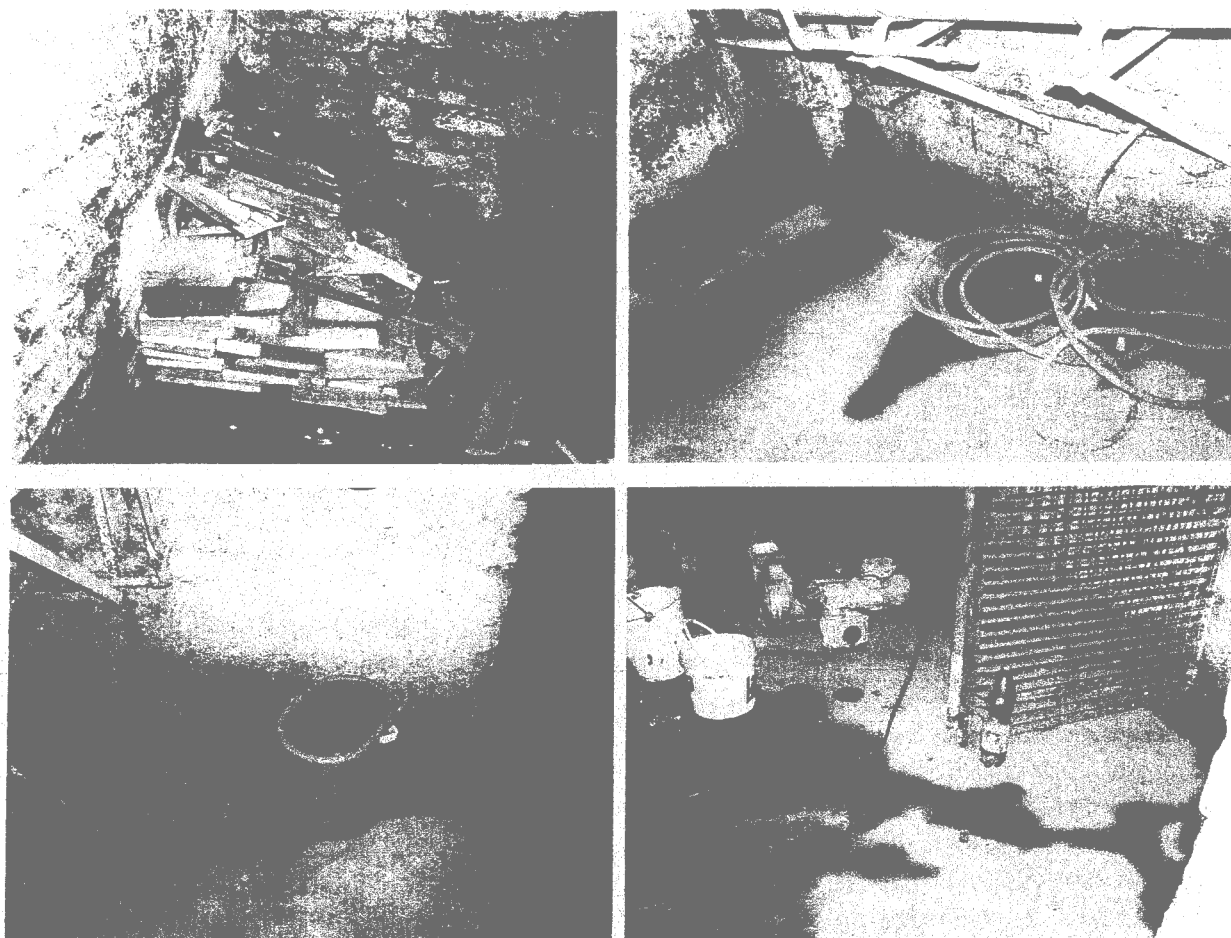
*Obr. 16 až 19: Vizuální projevy velmi vysoké vlhkosti u zdiva a podlahy v suterénu*

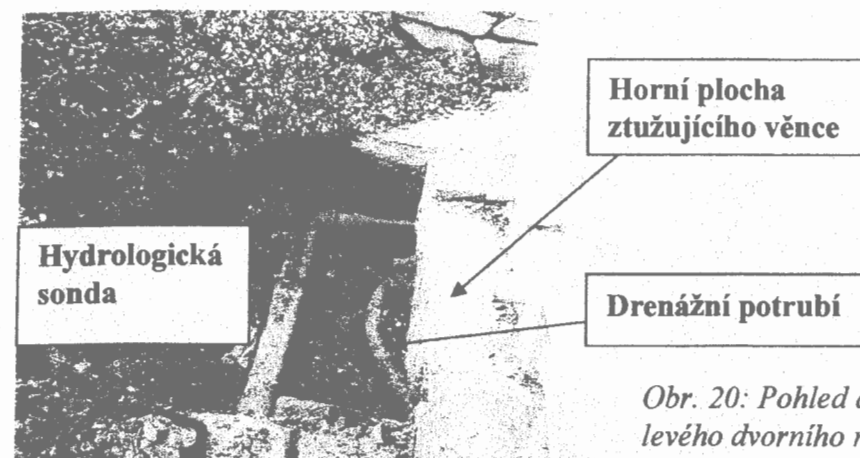
V rámci místního šetření bylo zjištěno, že v levém dvorním rohu je již provedena kopaná sonda a v její těsné blízkosti pak hydrologická sonda (viz obr. 20). Výšková úroveň vodní hladiny v hydrologické sondě se nacházela 1,50 m pod úrovní horní plochy ztužujícího věnce, který se nachází po obvodě domu v úrovni základů a byl proveden v rámci preventivně zabezpečovacích opatření – viz [2] a [3]. Výšková úroveň drenážního potrubí, které bylo

zřejmě provedeno taktéž v rámci zmíněných preventivně zabezpečovacích opatření byla zjištěna 700 mm pod úroveň horní plochy ztužujícího věnce.

Obr. 20: Pohled do výkopu v místě levého dvorního rohu

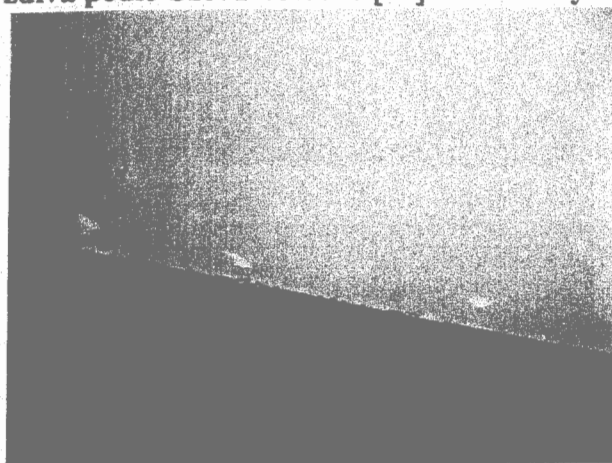
V místě střední zdi v obývacím pokoji byla do úrovně cca 150 mm nad podlahou (viz obr. 21) zjištěna hmotnostní vlhkost zdiva  $w_m > 5 \%$ , což je z hlediska klasifikace vlhkosti zdiva podle ČSN P 73 0610 [10] vlhkost zvýšená.

*Obr. 21: Vizualní projev zvýšené vlhkosti zdiva v obývacím pokoji v levé bytové jednotce*

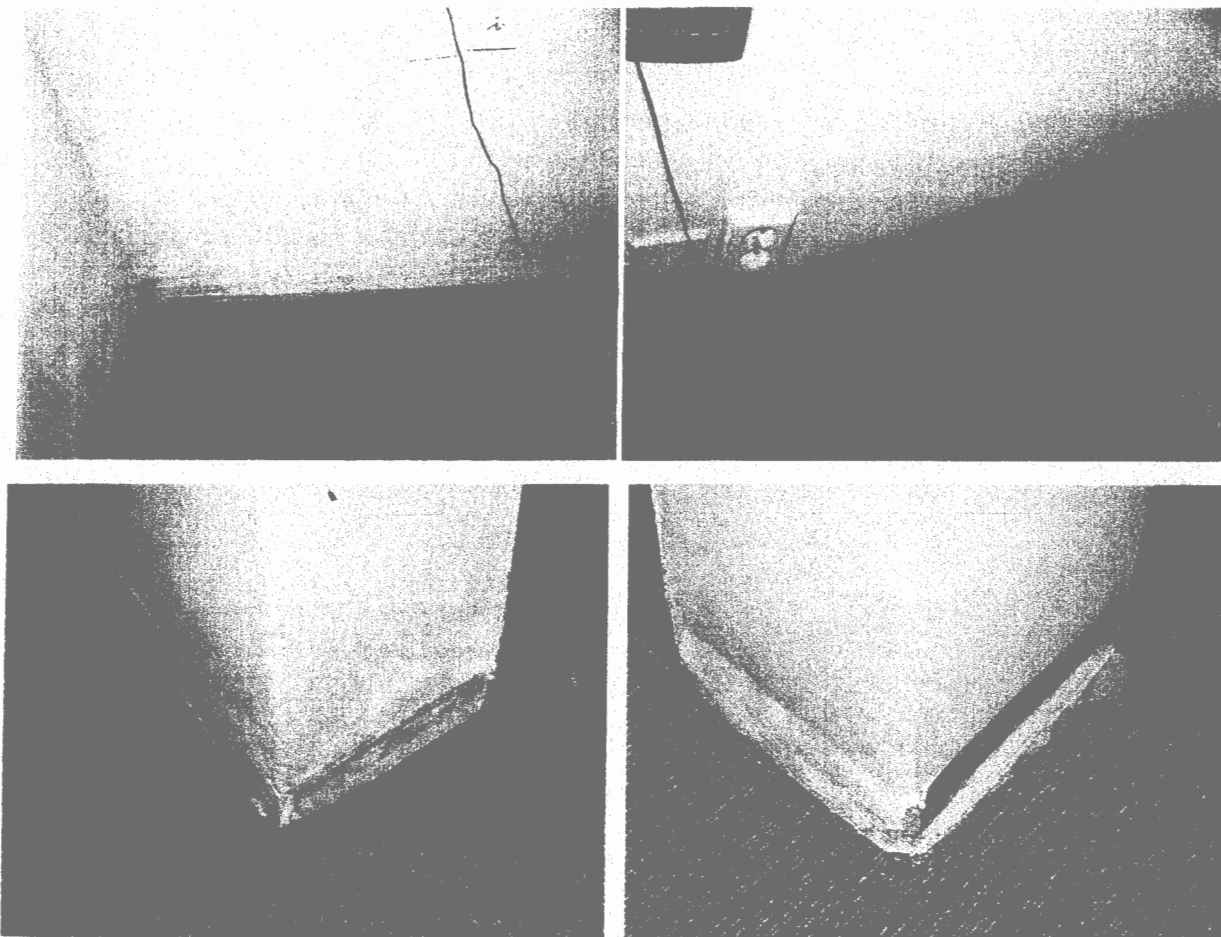
V obývacím pokoji u vnitřní podélné zdi byla do úrovně cca 400 mm nad podlahou (viz obr. 24 až 27) zjištěna hmotnostní vlhkost zdiva  $w_m > 10 \%$ , což je z hlediska klasifikace

vlhkosti zdiva podle ČSN P 73 0610 [10] vlhkost velmi vysoká, místy do úrovně 100 mm nad podlahou pak  $w_m > 5,0 \%$ , což je z hlediska klasifikace vlhkosti zdiva podle ČSN P 73 0610 [10] vlhkost zvýšená.

*Obr. 24 až 27: Vizualní projev velmi vysoké vlhkosti zdiva u obvodové štítové zdi v obývacím pokoji v pravé bytové jednotce*

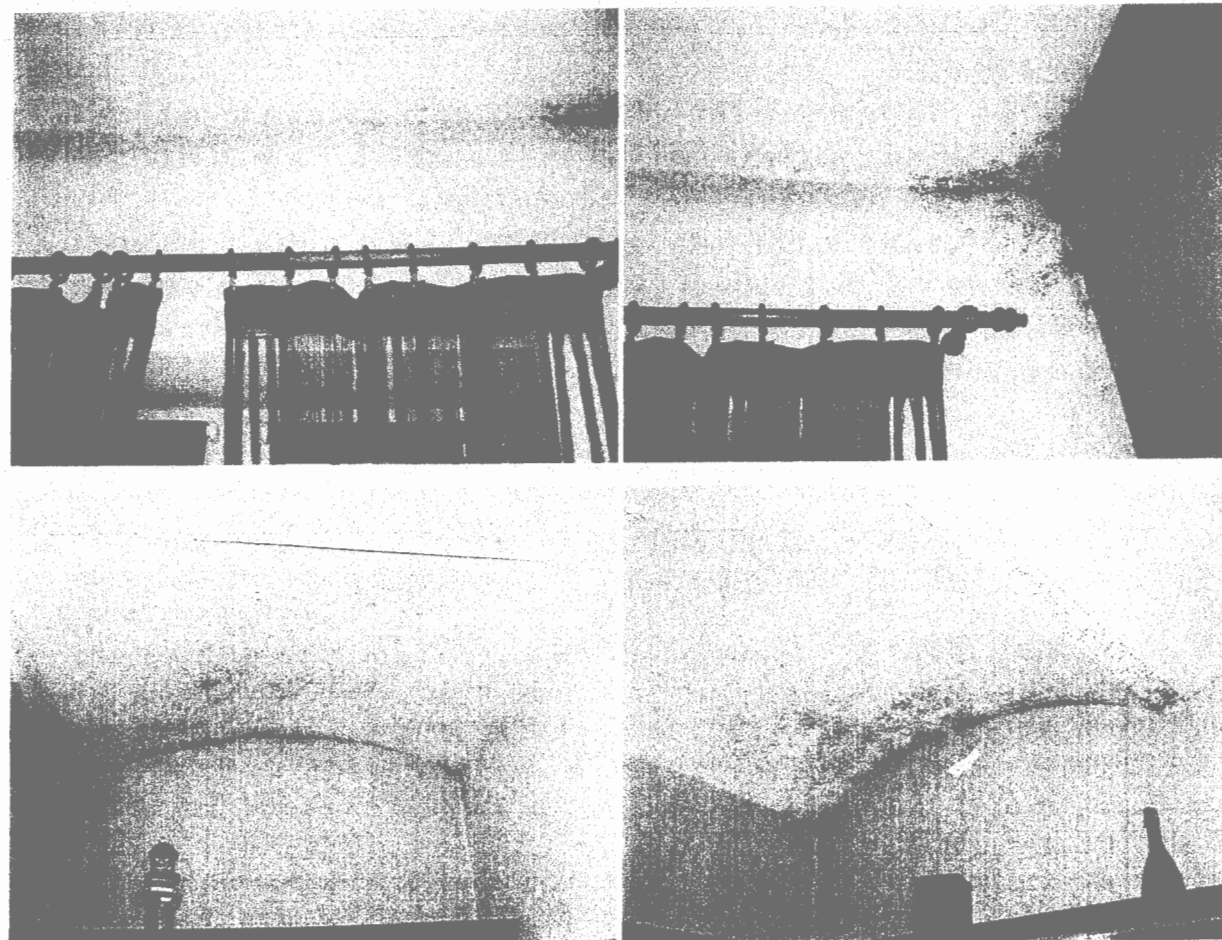
V prostoru kuchyně a ložnice byl na povrchu stěn a stropu zjištěn poměrně rozsáhlý výskyt plísní –viz obr. 29 až 34, který je zapříčiněn kondenzací vodní páry na vnitřním povrchu stavebních konstrukcí v takto zasažených místech.

Obr. 29 až 32: Výskyt plísní na vnitřním povrchu stěn a stropu v kuchyni

1. Výskyt plísní na vnitřním povrchu stěn a stropu je zapříčiněn kondenzací vodní páry na vnitřním povrchu stavebních konstrukcí. Ta je důsledkem jejich nedostatečných tepelně technických vlastností.
2. Povrchová kondenzace vodní páry a následný výskyt plísní v prostoru kuchyně a ložnice v 1. nadzemním podlaží posuzovaného domu omezuje vlastníky domu v užívání obytných prostor, ohrožuje jejich zdraví a je v rozporu s ustanovením § 10, odst. 1, písmeno h) Vyhlášky č. 268/2009 Sb. [13].
3. Nejedná se o důlní škodu ve smyslu ČSN 73 0039 [9].
